VDE Prüf- und Zertifizierungsinstitut

Prüfbericht zur Information des Auftraggebers

Schutzartprüfung an autarker Webcam

2.1 Autarke Webcam, Typ M1M-1

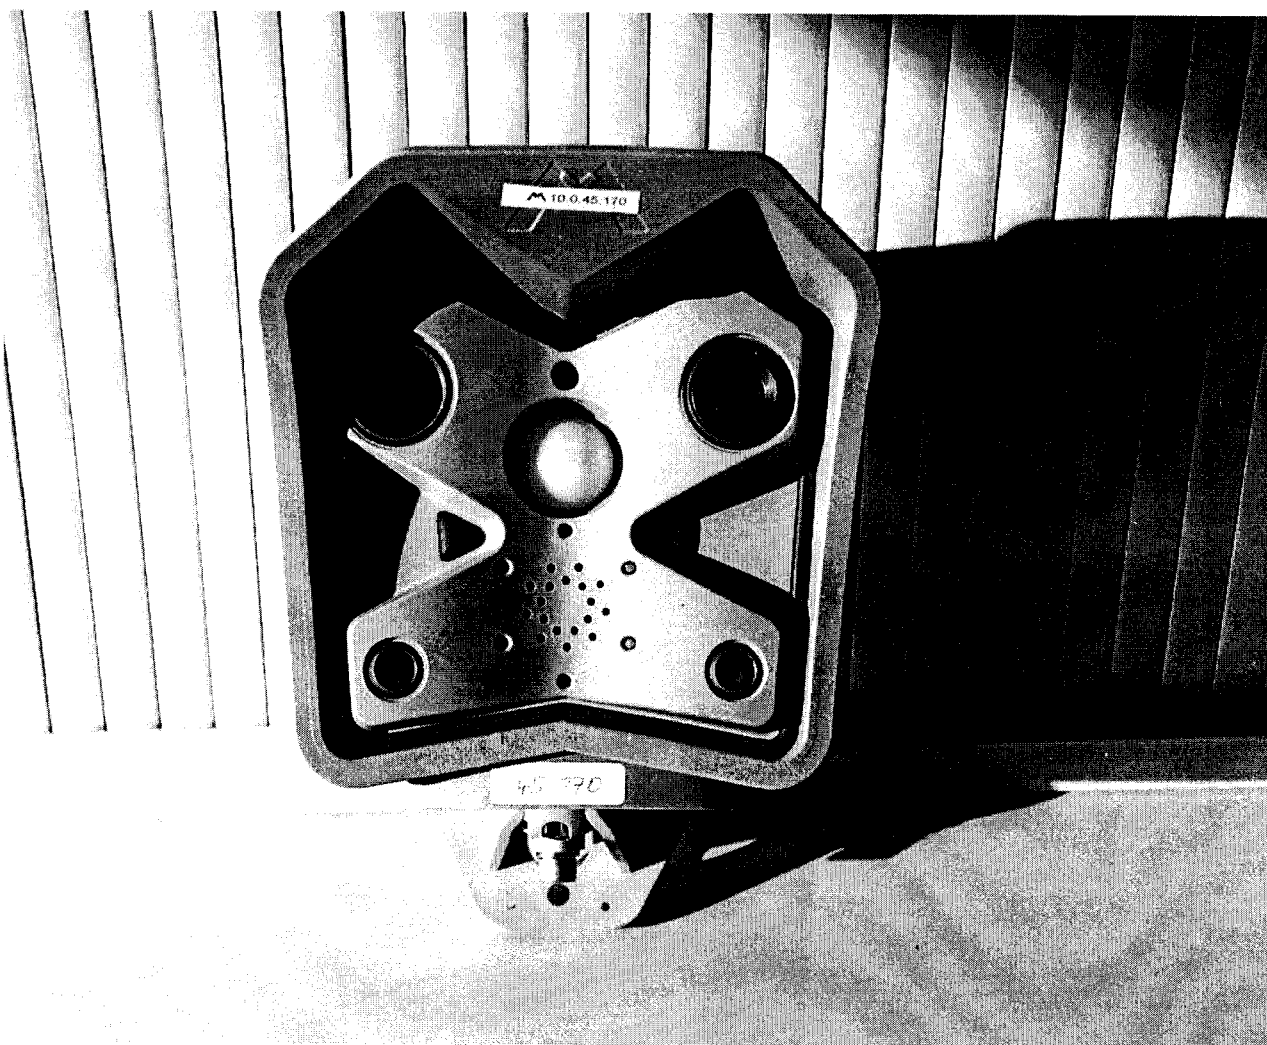
1 Objektiv rechts, Blindscheibe links

2.2 Autarke Webcam, Typ M1D

1 Objektiv rechts, 1 Teleobjektiv links, schraubbar.
